**Deslizamentos na bacia hidrográfica do Rio Grande da Pipa (Portugal):  
perspetivas regional e local**

**Carlos César Dias de Jesus**

Dissertação  
Mestrado em Geologia Aplicada  
Geologia de Engenharia

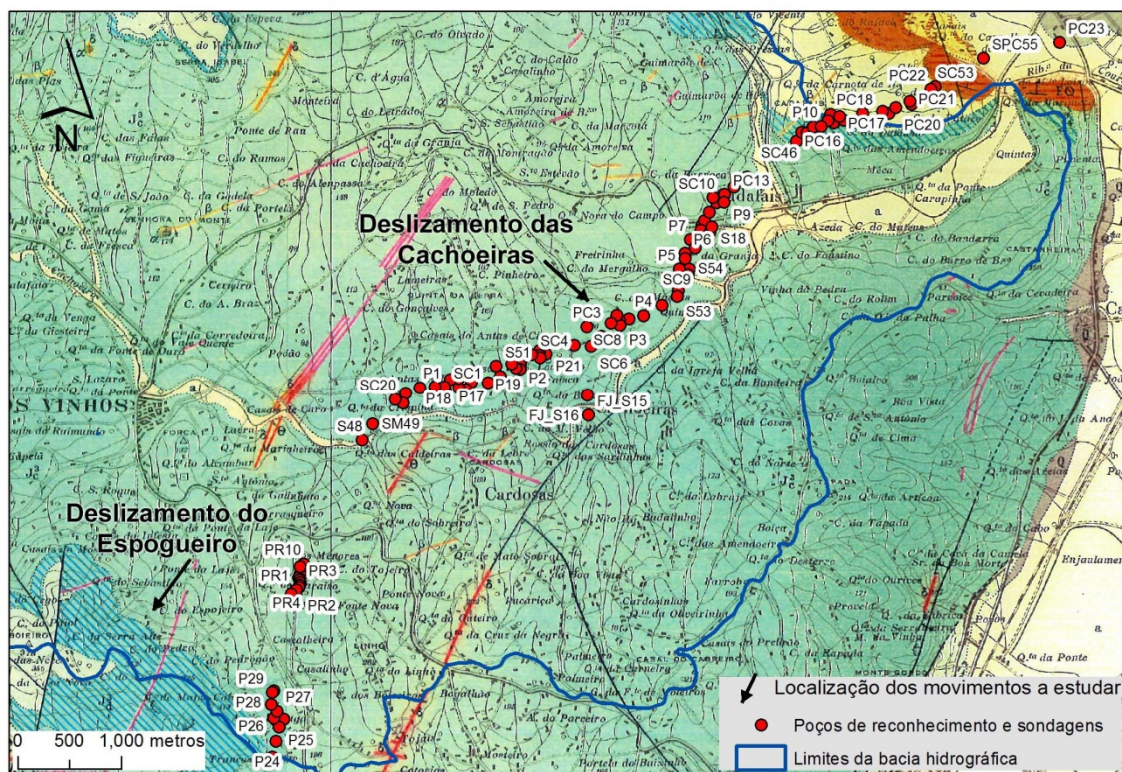
Fonte: Jeremias (2000), Cenorplan (2004), Matos (2008)

Notas: referências começadas por “P” referem-se a poços de reconhecimento enquanto “S” e “F” referem-se a sondagens; Imagem de fundo: Carta Geológica de Portugal 1:50.000 (Zbyszewski e Assunção, 1965)

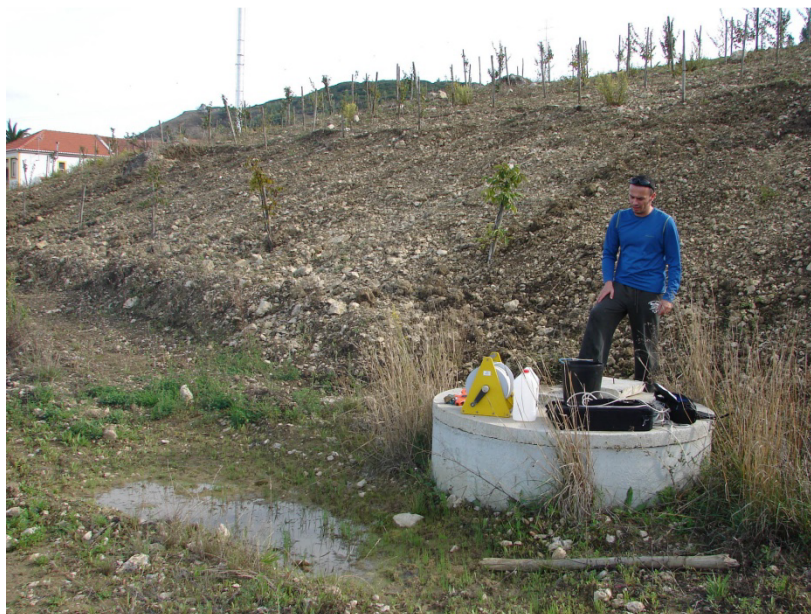
Fotografia 2 – Poço de água localizado na zona onde se instalou previamente a cicatriz principal do deslizamento do Espogueiro

O proprietário refere que das várias vezes que extraiu toda a água do seu poço para rega, este recuperou o nível original em cerca de 48 h. Convém dizer que, segundo o proprietário, o nível freático deste poço está, desde a sua construção, à altura da cota topográfica do terreno. Este facto foi testemunhado pelo autor nas várias saídas de campo efetuadas ao local, a propósito deste trabalho (Fotografia 2).

Considerando esta informação e as dimensões do poço (profundidade de 2,32 m e raio de 0,78 m), e assumindo que a secção atravessada pela água do aquífero quando este transfere água para o poço corresponde à área das paredes do poço, obteve-se um valor aproximado de condutividade de cerca de  $2 \times 10^{-4} \text{ cm/s}$ .

Nota: fotografia de 05/10/2013

A diferença de cota do nível freático entre outubro de 2013 e fevereiro de 2014 atinge valores superiores a 2,5 m em todos os poços. Note-se que o poço 5, localizado na zona onde se instalou a cicatriz do deslizamento (Fotografia 2), não apresentou oscilação do nível freático, visto que nas três monitorizações realizadas o nível freático se encontrava ao nível da superfície topográfica. Esta posição do nível freático manteve-se em setembro de 2013, após várias semanas sem precipitação. Segundo o proprietário do terreno, o poço apresenta-se cheio durante todo o ano, desde que foi construído em 2010.

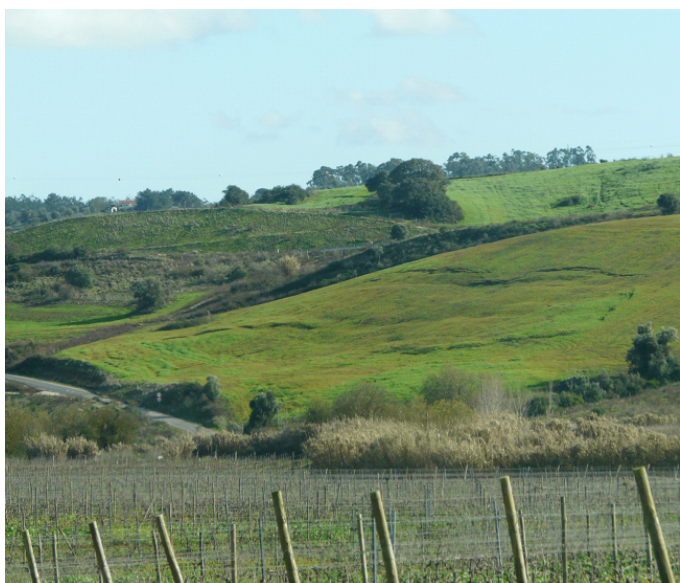
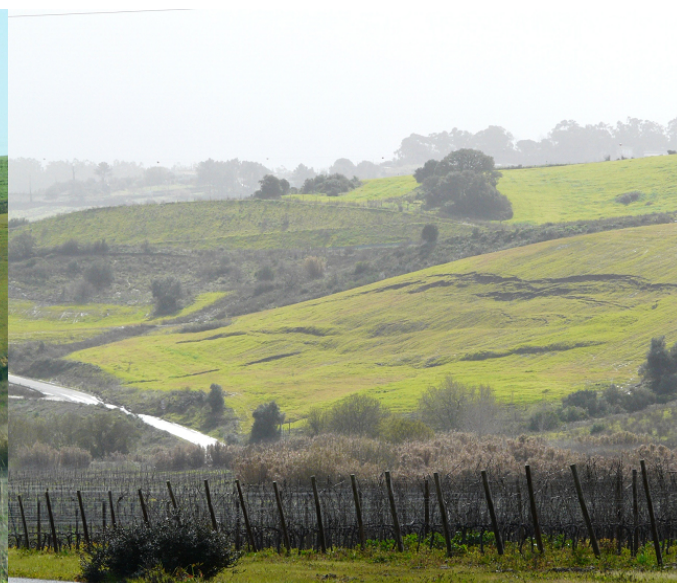
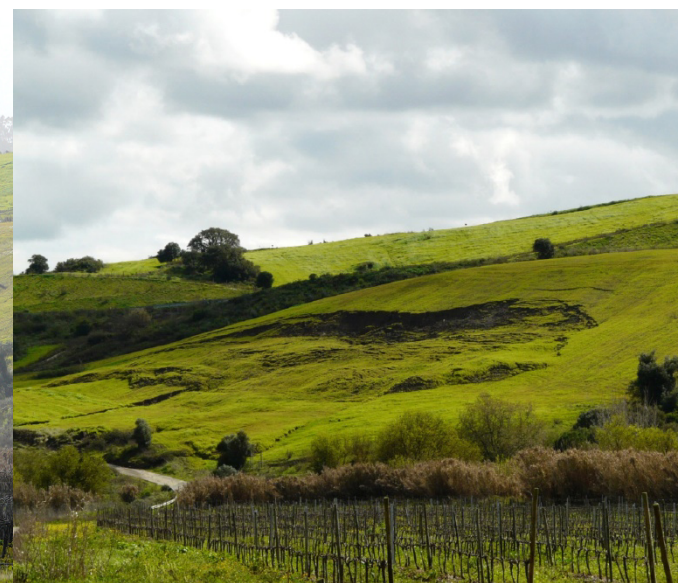
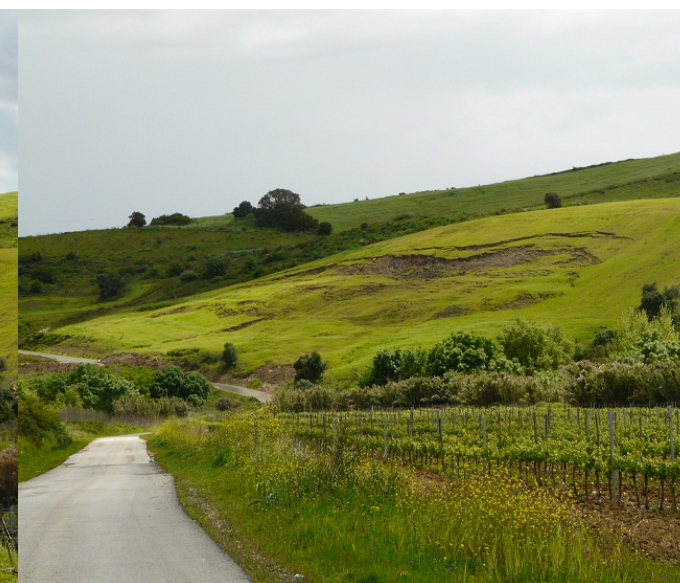
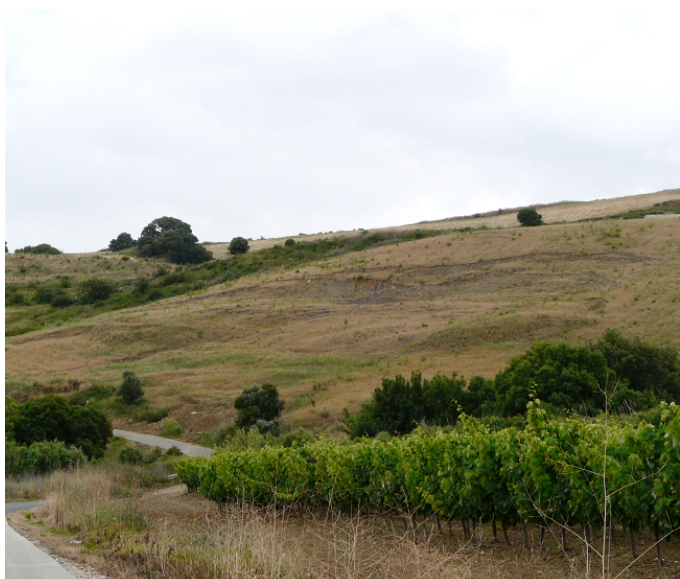
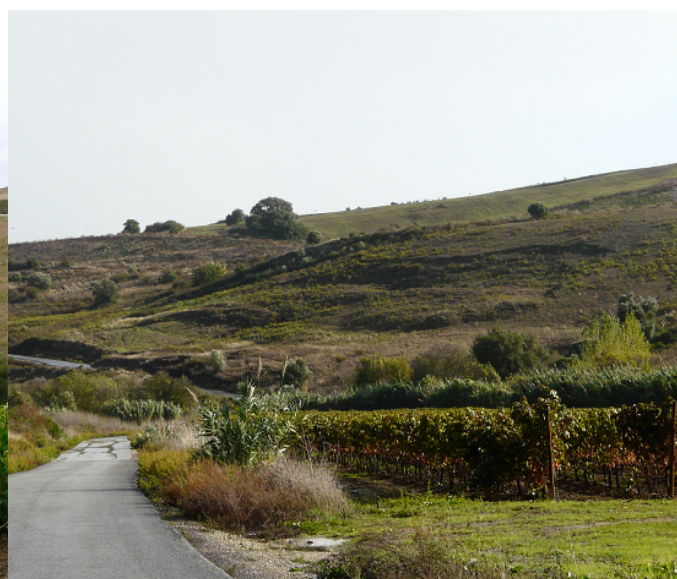
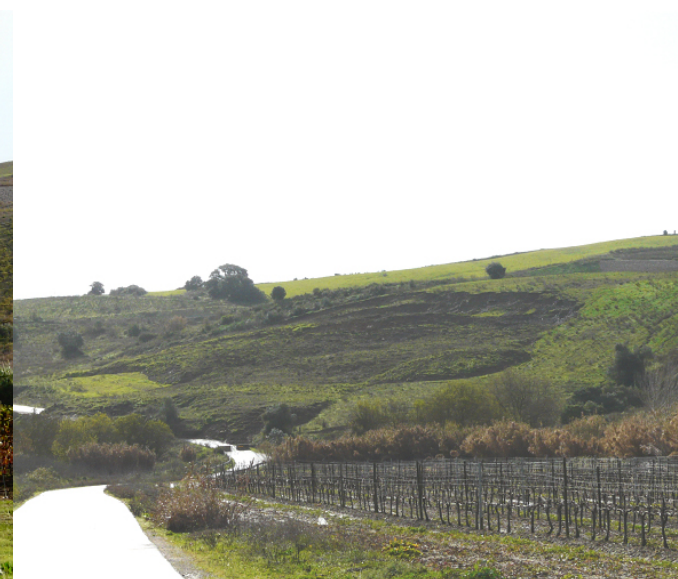
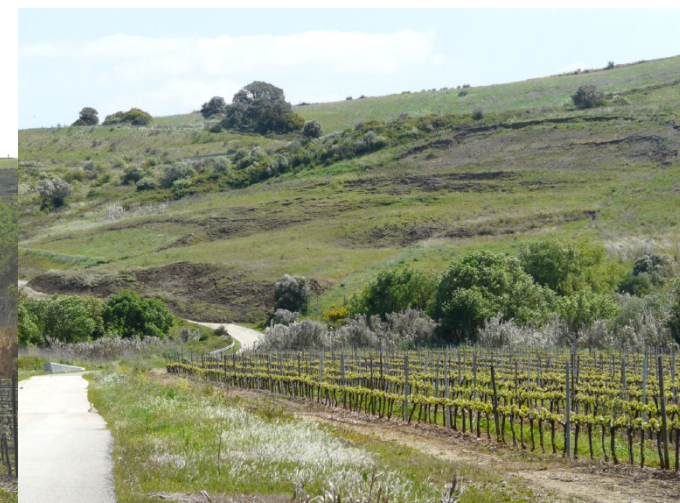
- 24 março 2013 - continuam os registos de atividade para jusante (a massa afetada bloqueia totalmente a estrada) e para montante (retrogressão);
- 5 abril 2013 - registo do maior episódio de retrogressão do deslizamento após a regularização da superfície topográfica. A jusante aumenta a altura de material deslizado em cima da estrada. A geometria da superfície de rotura é agora aproximada à existente em 20 fevereiro de 2011 (Fotografia 3h);
- 27 junho, 03 e 28 julho 2013 - a frente do deslizamento cobre toda a estrada (Fotografia 5).

Nota: Fotos de a) a g) de Sérgio Oliveira

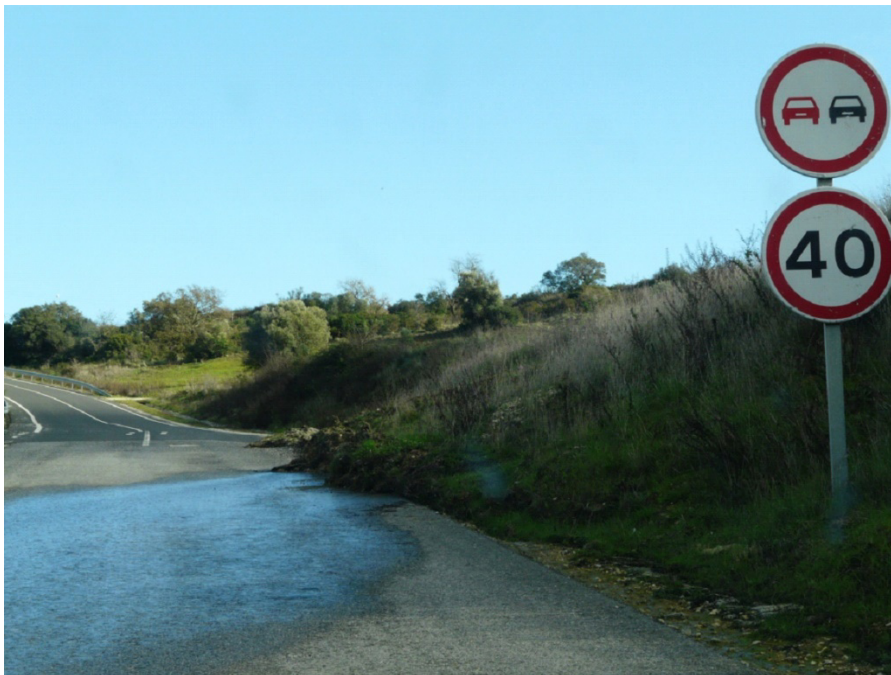
Notas: O deslizamento neste setor sai em bloco e em translação por cima da estrada. Note-se igualmente a saída de água no sopé dos terrenos instabilizados

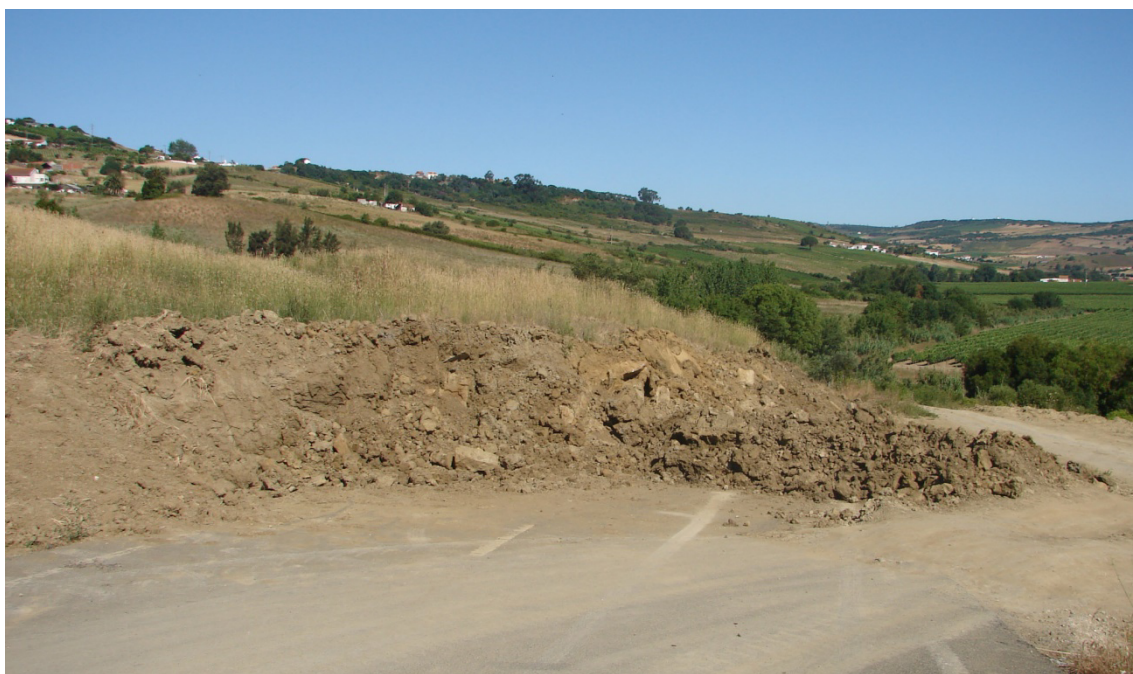
Nota: o pé do deslizamento (porção de terras deslocada pelo movimento para cima da antiga superfície topográfica) ocupa a totalidade da largura da estrada; foi criada uma passagem provisória, visível no lado direito da foto

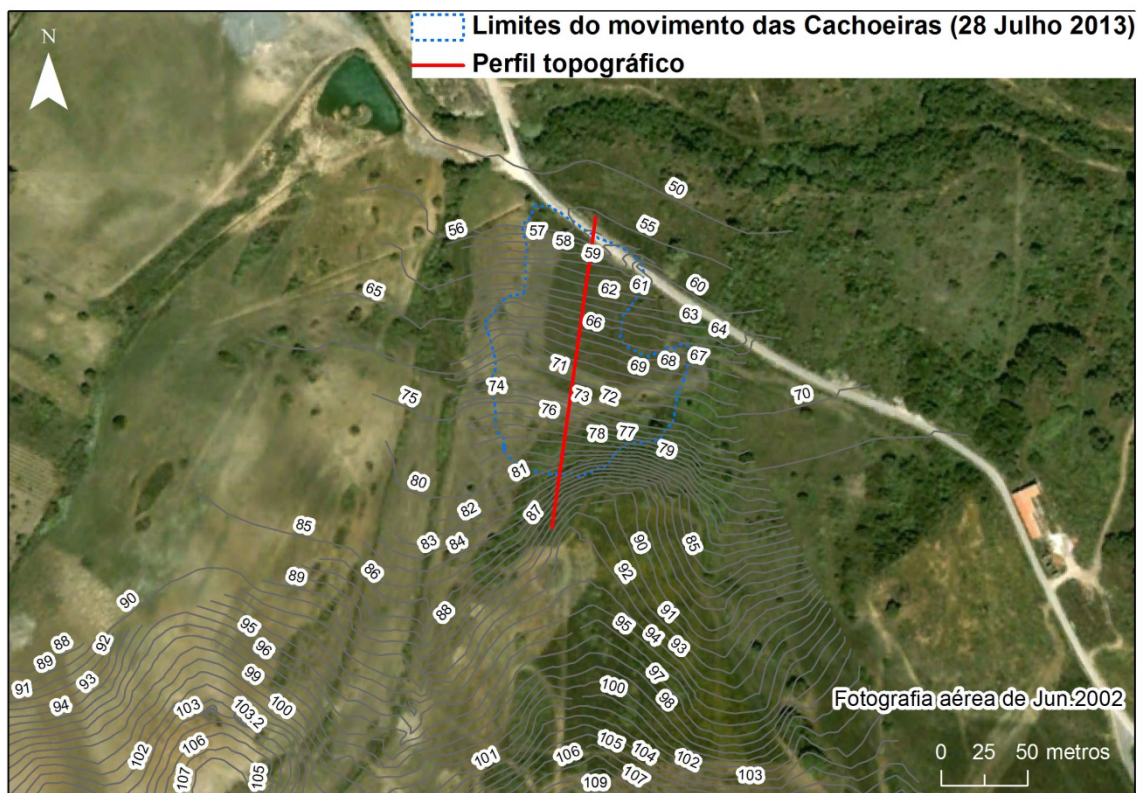
Genericamente, a vertente onde ocorreu o deslizamento das Cachoeiras apresentava, previamente a este, declives suaves a moderados (entre  $5^\circ$  e  $16^\circ$ ). Na base dos terrenos que viriam a ser instabilizados encontra-se a estrada que dá acesso à localidade das Cachoeiras (Figura 32), enquanto na porção superior destes existe uma zona de maior declive ( $24^\circ$ ), onde ocorre um cabeço que se destaca, sendo este visível no levantamento topográfico feito antes de 2002, e constante na Figura 32.

Nota: os limites do deslizamento são visíveis na imagem b), sendo mais evidentes na zona de acumulação

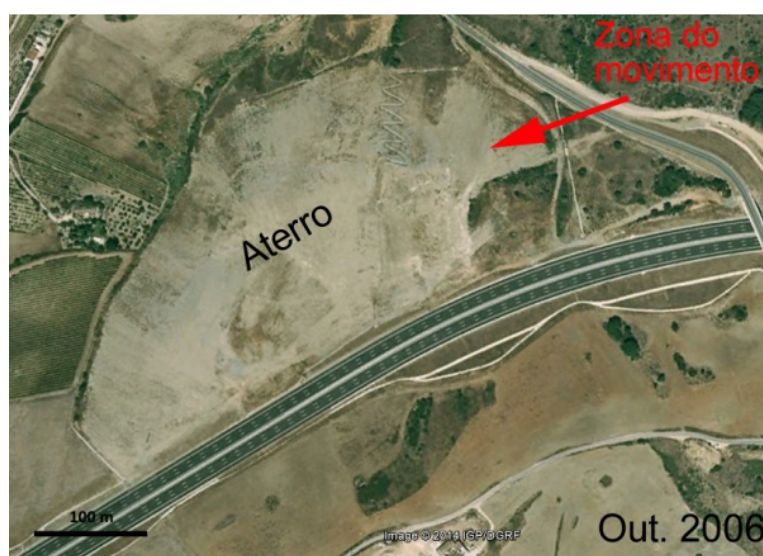
Figura 35 – Fotografia aérea da zona do deslizamento das Cachoeiras após a construção da A10

Durante a construção da A10, o trecho próximo à zona do deslizamento envolveu a escavação ao longo de dois trechos com 325 m de comprimento cada (1+800 – 2+175 e 2+600 – 2+925) (Rosa *et al.*, 2006), sendo este último adjacente à área em estudo. As terras excedentes, não necessárias noutras partes da obra, acomodaram-se sob a forma de um aterro junto à autoestrada. A zona do aterro pode facilmente ser identificada na fotografia aérea do *Google Earth*, identificada pelos responsáveis da aplicação como sendo de outubro 2006 (Figura 35).

O troço da A10 (Arruda dos Vinhos - Carregado) onde ocorreu o deslizamento em estudo entrou em funcionamento em dezembro de 2006. Se se considerar que o aterro estava já construído em meados de 2006, conforme deduzido pela imagem de outubro desse ano disponível no *Google Earth* (Figura 35), e dado que o deslizamento ocorreu no início de 2010, pode-se concluir que a passagem de M0 até M3 (ou M4) terá sido feita em menos de 3,5 - 4 anos.

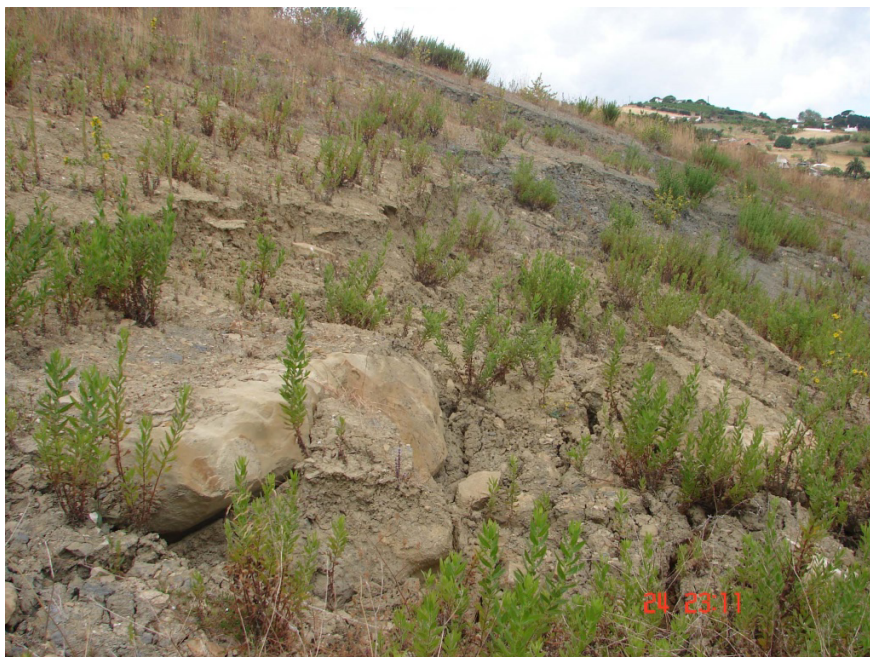
Nota: note-se os blocos de arenito no centro do fosso

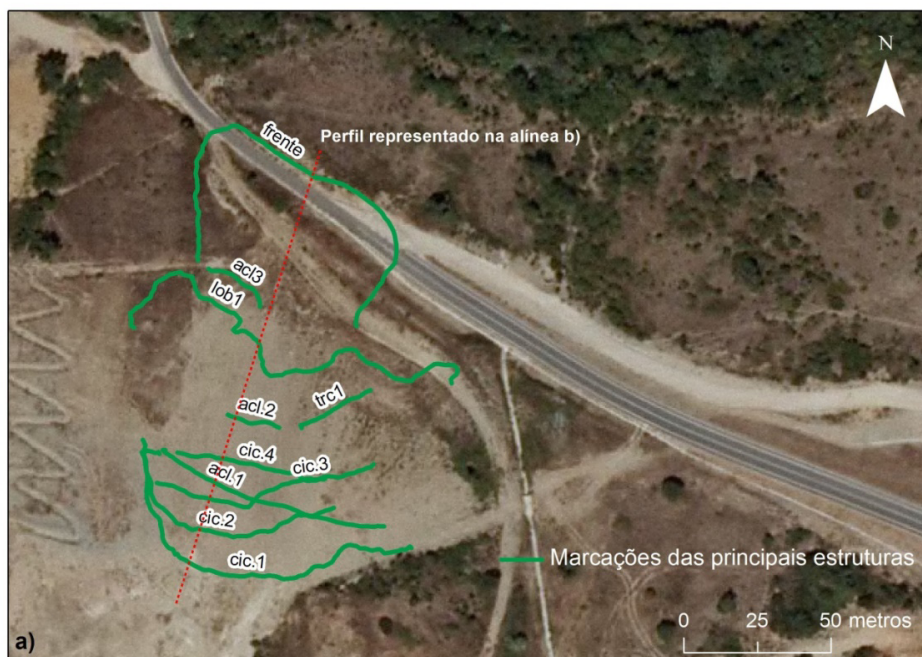
Nota: cic. – cicatriz; acl. – active; trc. – fenda de tração; lob. – lóbulo; o número da cicatriz é inversamente proporcional à ordem de ocorrência

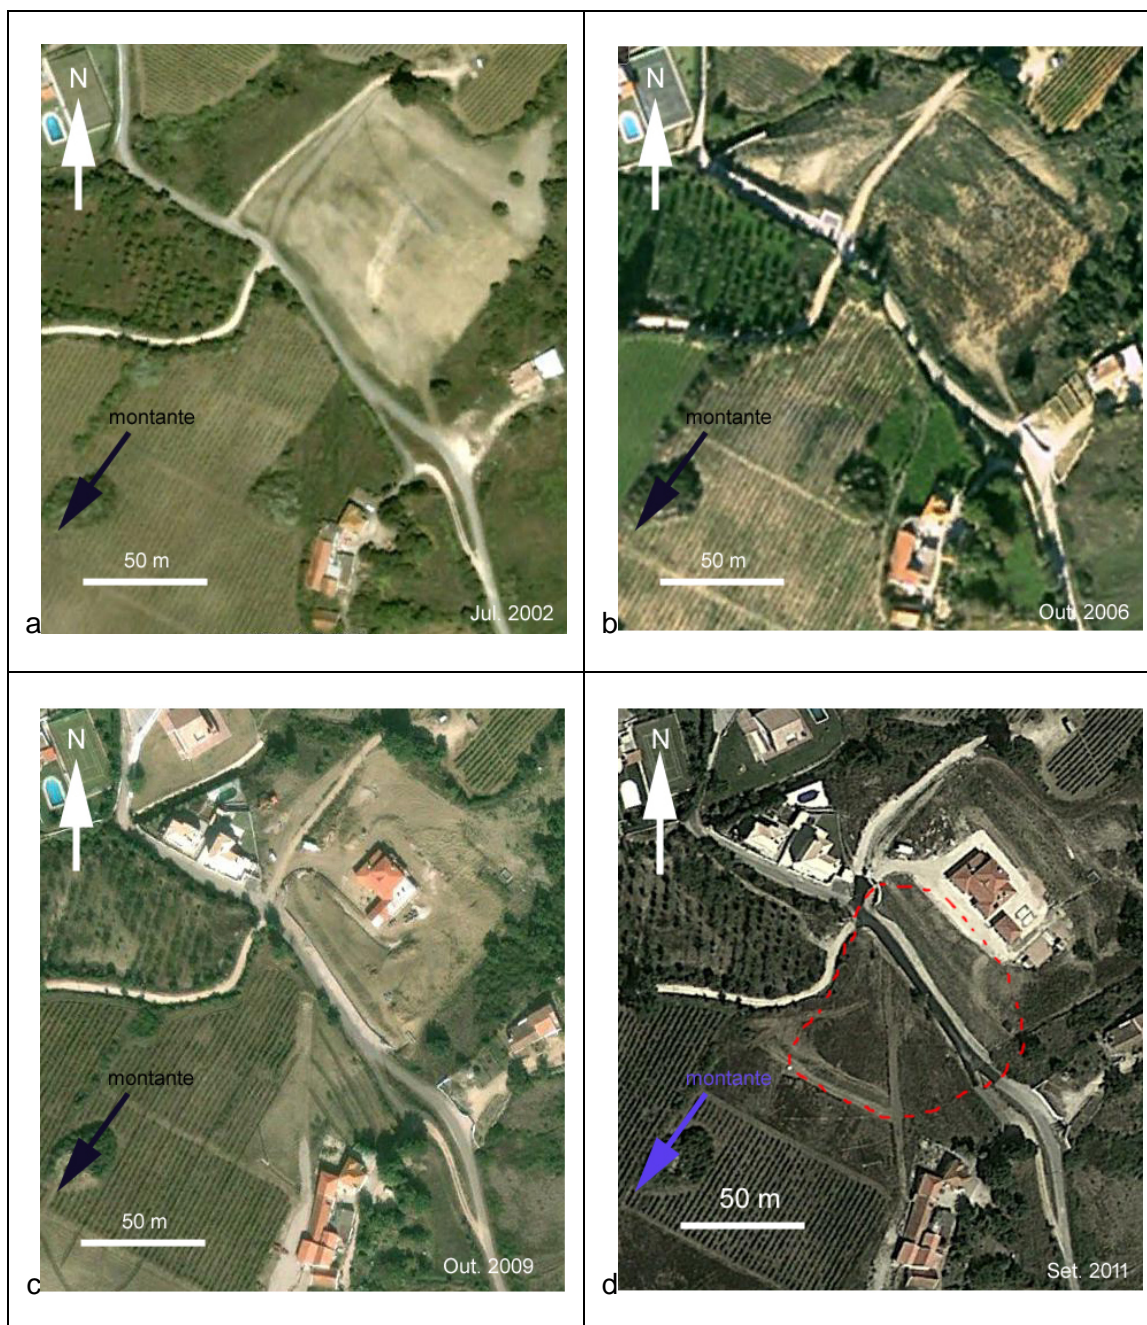
Figura 49 – Fotografias aéreas que revelam a evolução da zona onde ocorreu o deslizamento do Espogueiro entre julho de 2002 (a) e setembro de 2011(d)

A zona da vertente afetada pelo deslizamento está distribuída por dois terrenos privados com usos diferentes: o terreno localizado a cotas mais elevadas era, na altura, utilizado para a plantação de vinhas (Figura 49a, b e c), enquanto no terreno inferior estava a ser construída uma vivenda (Figura 49c e Fotografia 10). Em ambos os terrenos houve deposição de terras previamente à ocorrência do movimento de vertente.

No terreno com vinhas, a adição de terras foi feita para uniformizar o declive do terreno uma vez que, segundo o proprietário, anteriormente havia um desnível acentuado no campo de cultivo. Efetivamente, na fotografia aérea de 1983 esse desnível parece visível (Figura 50). Pela observação das fotografias aéreas disponíveis no *Google Earth* não é possível perceber se esta deposição de terras ocorreu no período entre Jun. 2002 e Out.2009, ou se terá sido feita antes deste (Figura 49).

Fonte: *Google Earth* 2014; na alínea d) a linha vermelha a tracejado indica a área que foi afetada pelo deslizamento do Espogueiro

Google Earth (Figura 49a) indiciam que o referido aterro já existia neste local em Jun. 2002.

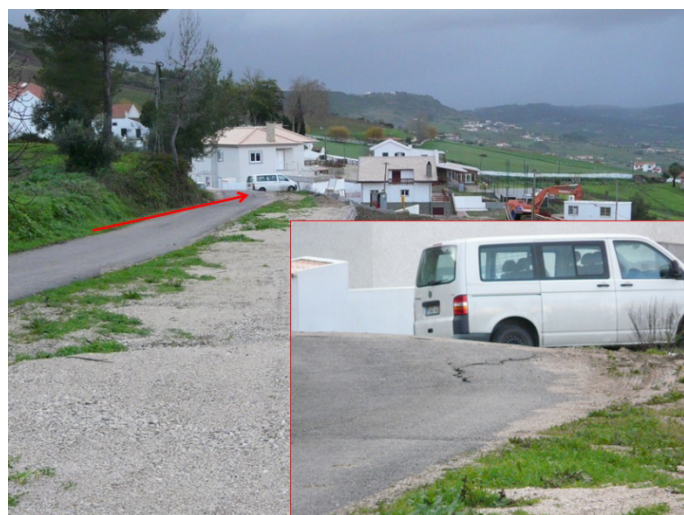
Fenda de tração no flanco esquerdo do deslizamento

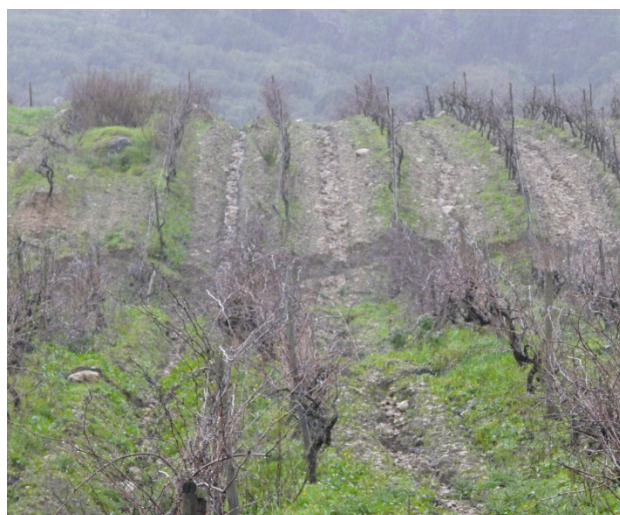
b) 12 janeiro 2010

Cicatriz inicial do deslizamento

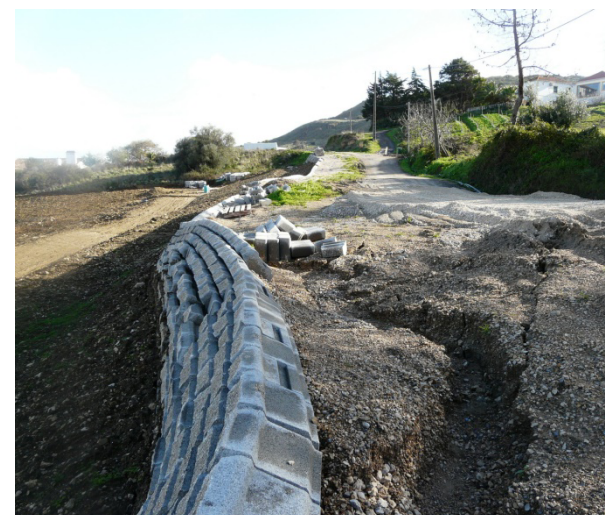
c) 14 janeiro 2010

Deslocamento horizontal do material deformado

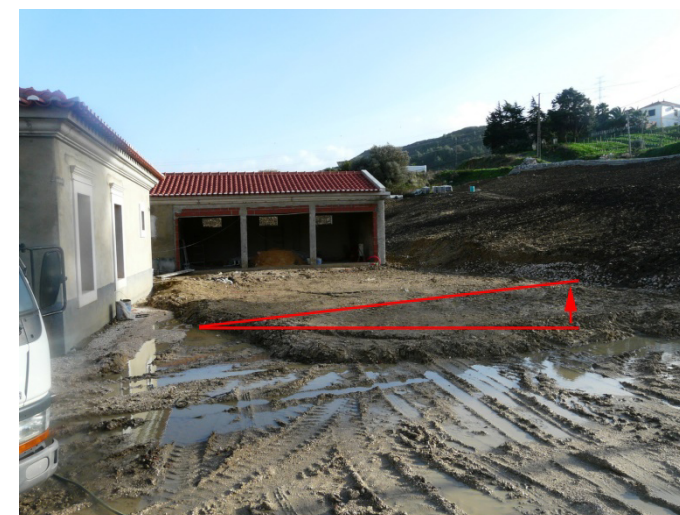
d) 14 janeiro 2010

Impulso vertical na frente da área afetada

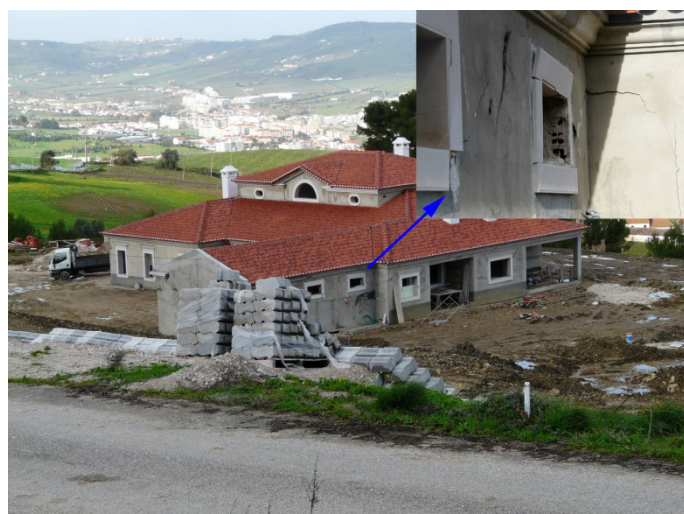
e) 14 janeiro 2010

Efeitos do impulso vertical do deslizamento

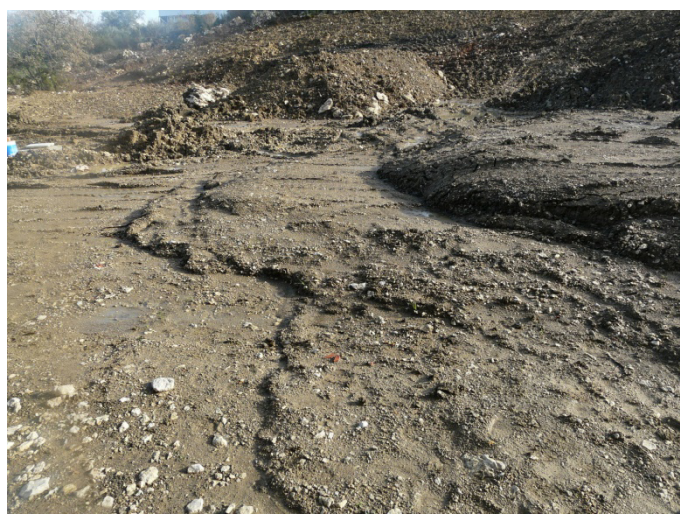
f) 14 janeiro 2010

Evidências do impulso vertical na frente do desliz.

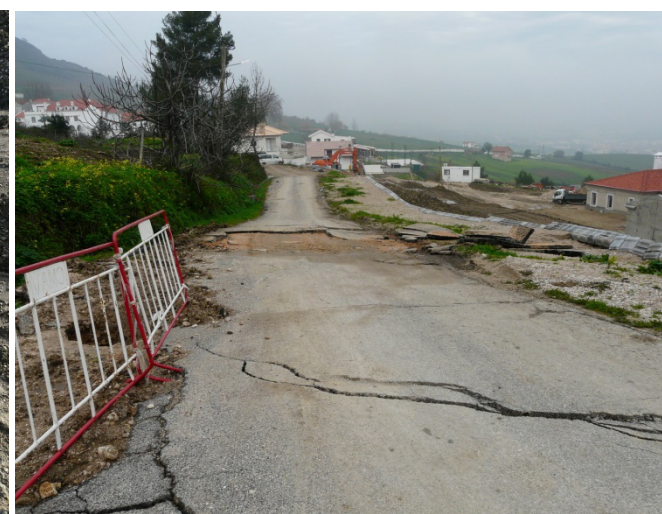
Rotura lateral (flanco direito)

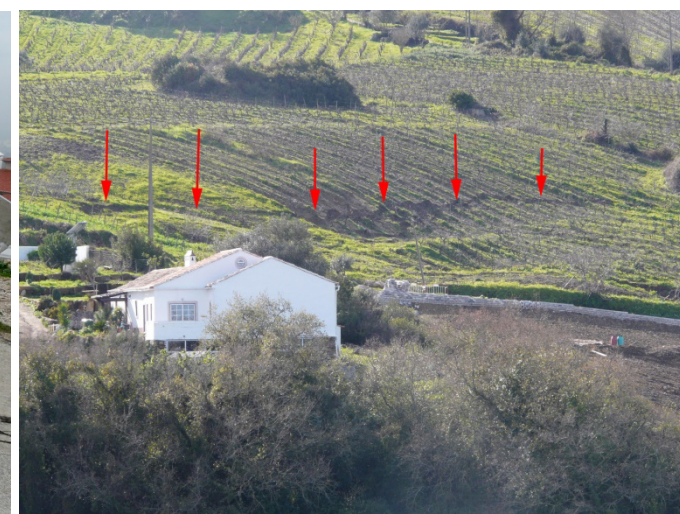
Cicatriz principal (indicado pelas setas vermelhas)
